## АНАЛИЗ ПРИЧИН ОТКАЗОВ ОБОРУДОВАНИЯ И ТРУБОПРОВОДОВ

**В статье рассмотрены случаи разрушения оборудования скважин, арматуры, трубопроводов и деталей трубопроводов. Представлены основные причины отказов оборудования и трубопроводов сероводородсодержащих нефтегазоконденсатных месторождений.**

#### THE ANALYSIS OF FAILURE CAUSES OF EQUIPMENT AND CONDUITS

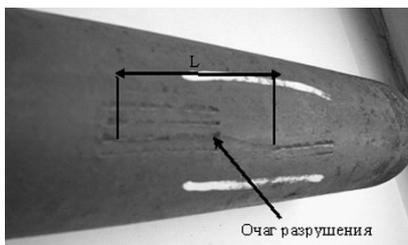
**Разрушение насосно-компрессорных труб (НКТ)**, контактирующих с сероводородсодержащей нефтью при давлении до 20 МПа. На внешней поверхности НКТ наблюдаются риски от используемого при монтаже ключа, глубина рисок составляет 0,2 – 0,7 мм, (рисунок 1а). Также в месте захвата ключа находится вмятина глубиной 2 мм и длиной 41 мм вдоль образующей трубы. Длина трещины вдоль образующей трубы составляет 79 мм с максимальным раскрытием в области очага до 0,1 мм. **Причиной** повреждения НКТ при работе под действием повторно-статических нагрузжений и воздействия сероводородсодержащей среды являются риски – очаги разрушения, от которых, как от концентраторов напряжений, образовались микротрещины, объединившиеся в магистральную трещину длиной  $L$ , соединяющую риски.

а) б)  
 Рисунок 1. Трещины в НКТ (а) и в муфте НКТ (б)

**Разрушение муфты НКТ** (рисунок 1б): трещина возникла в области торца муфты и распространилась вдоль образующей цилиндрической части муфты к ее середине, что свидетельствует о превышении величины кольцевых напряжений в металле муфты относительно допустимых напряжений. Учитывая характер разрушения муфты и наличие визуально заметных дефектных участков резьбовой части НКТ (рисунок 1б), установлено, что **причиной** разрушения муфты является несоответствие резьбовой части НКТ и муфты требованиям нормативных документов.

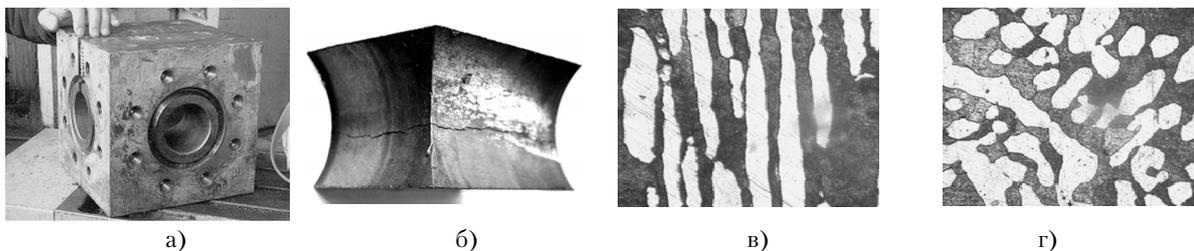
**Разрушение крестовины**, изготовленной из стали Уранус 50 (06Х20Н8МЗД2Г2), произошло после 24-х лет эксплуатации при воздействии газовой смеси с содержанием до 6% сероводорода (рисунок 2). При исследовании крестовины на поверхности отверстий вдоль их образующих обнаружены две диаметрально противоположные трещины с максимальным раскрытием до 1 мм в зонах пересечения поверхностей двух взаимно-перпендикулярных отверстий крестовины (рисунок 2б). Эти зоны явились очагами, от которых межкристаллитные трещины распространились к наружным поверхностям крестовины. Микроструктура литого металла крестовины грубо дендритная, аустенитно-ферритная с наличием вторичного аустенита (рисунок 2 в,г). Хрупких структурных составляющих и повышенного содержания карбидов в металле крестовины не обнаружено. Согласно результатам спектрального анализа и механических испытаний, химический состав и механические свойства металла крестовины, включая твердость, соответствуют нормативным требованиям. Однако, по сопротивлению металла хрупкому разрушению наблюдается значительная анизотропия металла данной крестовины. Удар-

карбидов в металле крестовины не обнаружено. Согласно результатам спектрального анализа и механических испытаний, химический состав и механические свойства металла крестовины, включая твердость, соответствуют нормативным требованиям. Однако, по сопротивлению металла хрупкому разрушению наблюдается значительная анизотропия металла данной крестовины. Удар-

ную вязкость металла образцов, вырезанных из крестовины в двух взаимно-перпендикулярных направлениях, определяли согласно ГОСТ 9454 при температуре  $-46^{\circ}\text{C}$ . Ударная вязкость металла образцов, вырезанных вдоль направления главных осей дендритов и имеющих надрез поперек этого направления, примерно, в 2 раза ниже, чем образцов, вырезанных поперек направления главных осей дендритов. Согласно результатам исследований причиной разрушения крестовины является дендритная структура металла и конструктивный концентратор (зона пересечения поверхностей двух взаимно-перпендикулярных отверстий), которые в сочетании с технологическими остаточными и эксплуатационными напряжениями, при воздействии влажной сероводородсодержащей рабочей среды привели, к межкристаллитному сероводородному растрескиванию металла крестовины.

Рисунок 2. Разрушение крестовины (а, б) и микроструктура образцов металла, вырезанных из бездефектных участков крестовины: в- сечение вдоль главной оси дендритов; г-сечение, перпендикулярное главной оси дендритов

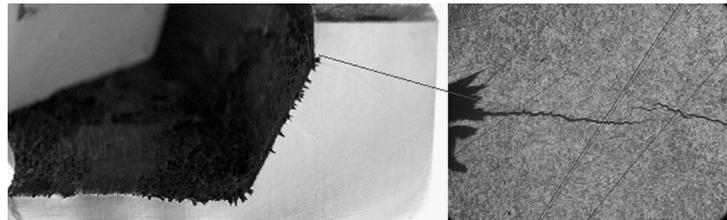
Установлено, что металл крышки задвижки – сталь типа 35ХМЛ, что не соответствует указанному в паспорте материалу – сталь 30ХМА. Твердость металла крышки задвижки составляет 216-244НВ, что не соответствует требованиям стандарта NACE MR 0175, в котором максимальное значение твердости принято 229НВ для стальных изделий, эксплуатирующихся в условиях воздействия сероводородсодержащих сред. Повышенная твердость отдельных зон металла крышки задвижки свидетельствует об отклонении от оптимального термического режима изготовления крышки и о наличии в металле изделия остаточных технологических напряжений. При визуальном осмотре на наружной поверхности крышки задвижки наблюдается сквозной дефект в виде трещины, протяженностью до 54 мм с величиной раскрытия 0,04ч0,08 мм. На внутренней цилиндрической поверхности крышки наблюдаются области, состоящие из расположенных вплотную друг к другу канавок глубиной до 0,65мм с острым дном, направленные

как вдоль оси цилиндрической части, так и по ее окружности. Такие же канавки наблюдаются на механически не обработанных поверхностях переходного конуса. Поверхности переходного конуса и прилегающих к нему галтелей крышки испещрены сплошными бороздками с острым дном, достигающими по глубине до 1,3ч1,45мм (рисунок 3а). В области очага разрушения (рисунок 3б) наблюдается хрупкий излом – след трещины, развивающейся от внутренней поверхности крышки задвижки к внешней. Устья трещин расположены в месте перехода внутренней цилиндрической поверхности во внутреннюю коническую поверхность на дне острых кольцевых бороздок, не удаленных механической обработкой в месте предполагаемой переходной галтели. На соответственных других местах крышки, где механически обработанная галтель имеется, трещины не обнаружены. **Причиной** разрушения крышки задвижки шиберной являются расположенные на внутренней поверхности крышки металлургические дефекты, которые под действием сероводородсодержащей среды, эксплуатационных и остаточных технологических напряжений развились в сквозную кольцевую трещину.

Рисунок 3. Трещины в металле крышки задвижки

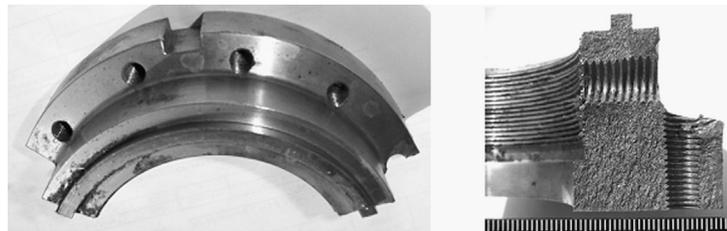
**Разрушение гайки прижимной Ш80мм** винта мультифазного насоса произошло после 870 часов эксплуатации в условиях: входное давление -3,0МПа, выходное – 5,5 МПа, рабочая среда – нефть с содержанием сероводорода до 11% мол. Согласно результатам спектрального анализа металл гайки соответствует стали типа 12Х15Н4Д4МБ. Твердость стали гайки 38,2...41,2 НРС. При исследовании разрушенной гайки установлено следующее. Гайка разрушилась по двум плоскостям (рисунок 4). В одной из плоскостей разрушение практически хрупкое, без видимых следов пластической деформации, и совпадает с осевыми сечениями резьбовых отверстий крепежа гайки и ее стопорного винта (рисунок 4б). В противополож-

ной плоскости разрушение квазихрупкое. **Причиной** разрушения является несовершенство конструкции гайки прижимной – концентрация напряжений в области пересечения резьбовых отверстий крепления гайки и ее стопорного винта, и воздействие сероводородсодержащей среды на нестойкий в этих условиях металл гайки.

Рисунок 4. Разрушение гайки прижимной

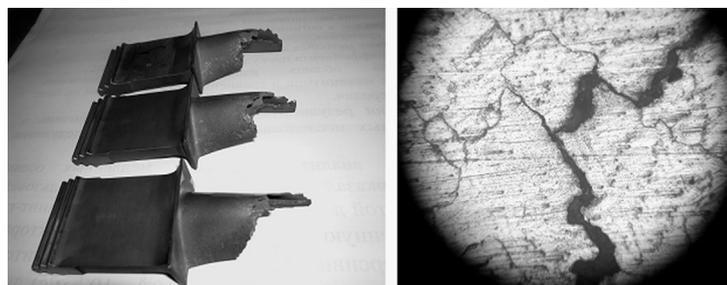
**Разрушение** рабочих лопаток ТВД агрегата ГТК-10И произошло в виде повреждений пера 30-50%, на уцелевших частях торцов лопаток со стороны выходной кромки наблюдаются риски в тангенциальном направлении. На пере лопаток имеются многочисленные вмятины, забоины глубиной до 1,5мм и сквозное отверстие Ш5мм. Медиана хрупкого излома ориентирована под 45° к оси пера (рисунок 5а). Лопатки изготовлены из жаропрочного коррозионного сплава ЗМИ-ЗУ (ХН64ВМКЮТ). Рабочие температуры современных жаропрочных сплавов составляют примерно  $(0,45-0,8)T_{п}$  ( $T_{п}$  - температура плавления). Требуемые сроки службы жаропрочных сплавов изменяются от 1 до 2 часов (ракеты), до сотен (авиационные газовые турбины) и многих тысяч часов (стационарные газовые и паровые турбины). На поверхность лопаток нанесено жаростойкое покрытие. Защитные покрытия повышают жаростойкость лопаток, уменьшают микрохимическую неоднородность основного сплава и залечивают межзеренную пористость. При этом предел выносливости повышается на 30%, а сопротивление термической усталости рабочих лопаток возрастает в 4 раза. При визуальном контроле и анализе макрошлифов лопаток видны макротрещины, идущие от разрушенных кромок пера лопаток. В случаях слияния двух макротрещин происходил отрыв фрагмента металла пера лопатки, чем объясняется «зубчатый» характер разрушения пера лопаток (рисунок 5а). Магистральные трещины развиваются межкристаллитно, к ним примыкают вторичные межкристаллитные трещины (рисунок 5б). Межкристаллитный характер разрушения особенно выражен в вершине развивающихся трещин (рисунок 5б).

Отсутствие общей деформации материала рабочих лопаток, растрески-

вание, идущее по границам зерен, и разрыв, вследствие слияния трещин, все эти признаки характерны для высокотемпературной коррозии никелевого сплава в условиях высоких рабочих температур. Температура газовой смеси с продуктами сгорания составляет на выходе из камеры сгорания агрегата ГТК-10И около 943 °С. Разрушение исследуемых рабочих лопаток произошло после наработки 3019 часов, что в 9,6 раза меньше гарантийного срока службы 29000 часов, это объясняется пониженной жаростойкостью защитного покрытия, не обеспечившего, в отличие от известных покрытий, предотвращения высокотемпературной коррозии металла лопаток. Таким образом, очень малое время наработки лопаток на отказ и характер разрушения пера лопаток свидетельствует о том, что основной **причиной** разрушения лопаток ТВД является нарушение целостности недостаточно качественного жаростойкого покрытия с последующей высокотемпературной коррозией основного металла пера лопаток.

Рисунок 5. Разрушение перьев лопаток: общий вид (а); межкристаллитные трещины в верхней части кромки пера лопатки, x 150 (б)

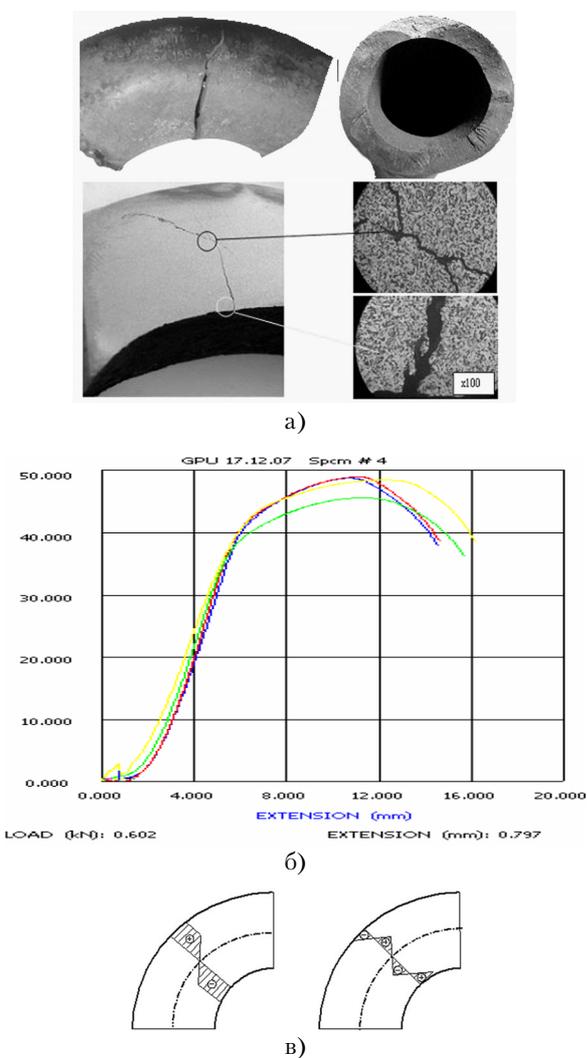
**Разрушения** отводов трубопроводов с образованием сквозных трещин или несквозных трещин, развивающихся со стороны внутреннего радиуса загиба (рисунок 6 а). Результаты механических испытаний на растяжение (рисунок 6б) и на ударный изгиб, свидетельствуют о не соответствии механических характеристик металла отвода паспортным данным. Полученный испытаниями на растяжение условный предел текучести металла отвода 528МПа превышает указанный в паспорте предел прочности 520МПа. При этом на диаграммах испытаний на растяжение (рисунок 6б) образцов металла отвода 114Ч12 мм отсутствует характерная для стали 20 после термообработки при 640°С и времени выдержки 1 час, площадка текучести. В то же время относительное удлинение образ-

цов металла отвода 18,8% – в 1,5 раза меньше указанной в паспорте величины 28%. Среднее значение ударной вязкости КСУ<sup>-20°</sup> металла отводов 10,6 Дж/см<sup>2</sup> – в 2,8 раза меньше требуемой, а минимальное значение ударной вязкости металла отвода 9,3 Дж/см<sup>2</sup> в 2,7 раз меньше минимально допустимого значения (25 Дж/см<sup>2</sup>), что, наряду с хрупким характером разрушения металла отводов (рисунок 6а), свидетельствует о недопустимо низкой пластичности металла отвода. Хрупкое разрушение отводов из стали 20 (рисунок 6а) объясняется тем, что в процессе прохождения трубной заготовки через фильеру, при изготовлении отвода, в металле заготовки возникают значительные технологические напряжения от пластического изгиба (рисунок 6в). При пластическом течении металла на вогнутой стороне отвода до половины сечения возникают практически одинаковые по величине напряжения сжатия, а на выпуклой стороне – напряжения растяжения. После выхода готового отвода из фильеры внешние нагрузки снимаются и отвод незначительно «распрямляется», в результате чего происходит наложение напряжений упругого изгиба на технологические напряжения, приводящее к равновесию суммарных напряжений. При этом в сечении отвода возникают технологические остаточные напряжения, эпюра которых изображена на рисунке 6в, то есть на вогнутой стороне – напряжения растяжения, а на выпуклой стороне – напряжения сжатия. При формировании отводов, имеющих необходимую технологическую температуру (~ 600° С), предел текучести стали 20 близок к нулю, и остаточные напряжения после выхода отвода из фильеры незначительны. Величина технологических остаточных напряжений пропорциональна снижению температуры прохождения трубной заготовки через фильеру и при температуре ~ 10...30°С достигает предела текучести стали, при этом существенно снижаются пластические свойства, и повышается твердость (более 170 НВ) стали 20 и хрупкий характер излома разрушенных отводов (рисунок 6) свидетельствуют также о нарушении режима термообработки после прохождения отводов через фильеру. После монтажа отвода и сварки его стыков с трубами в кольцевых швах возникают остаточные сварочные напряжения, которые уменьшаются при термообработке швов, однако остаются на уровне 1/3 от предела текучести стали. Сварочные и монтажные напряжения

Рисунок 6. Хрупкое разрушение отвода (а), диаграммы испытаний на растяжение образцов металла отвода (б), напряжения в отводе (в)

суммируются с рабочими напряжениями, температурными напряжениями (вызванными колебаниями температуры) и со значительными технологическими остаточными напряжениями в отводе, достигающими предела текучести стали, и приводят к хрупкому разрушению отвода. Таким образом, основной **причиной** разрушения отводов из стали 20 является нарушение технологии их изготовления, приводящее к потере пластичности (увеличению твердости более 170НВ) металла отводов и к возникновению в металле отвода технологических остаточных напряжений, достигающих предела текучести стали. При этом даже незначительные рабочие напряжения и дополнительные сварочные, монтажные и температурные напряжения при воздействии сероводородсодержащей рабочей среды приводят к хрупкому разрушению отводов.

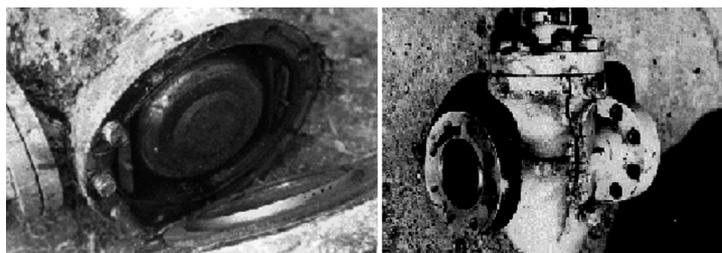
**Разрушение запорной арматуры (ЗА)** трубопроводов. Основное количество отказов ЗА связано с потерей герметичности из-за износа уплотнений, которые под действием сероводородсодержащей среды охрупчиваются, теряют эластичность и выкрошиваются. При потере герметичности крана сероводородсодержащая среда, воздействуя на крепеж (болты, шпильки, винты) крышек и боковых фланцев запорной арматуры, вызывает его сероводородное растрескивание (рисунок 7 а). Винты и шпильки, в основном, изготовлены из стали А320L7М, обладающей низкой стойкостью против сероводородного растрескивания, поэтому, по условиям работы крепеж не должен контактировать с сероводородсодержащим газом. Разрушение крепежа происходит по резьбовой или по гладкой части. Микротрещины располагаются преимущественно перпендикулярно оси детали и развиваются, как правило, по границам зерен.

**Разрушение корпуса задвижки** из стали Уранус 50 (08Х20Н12МЗБТЛ) ферритно-аустенитного класса. В корпусе задвижки возникли сквозные трещины вдоль образующей, параллельной оси штока (рисунок 7б). Разрушение корпусов задвижек имело хрупкий межкристаллитный характер. Разрушение корпусов задвижек происходило вследствие развития усадочных трещин, образовавшихся в процессе кристаллизации отливки в форме. Развитию трещины способствовало охрупчивание металла (относительное удлинение –  $d = 8,6\%$ , ударная вязкость –  $KCV 24 \text{ Дж/см}^2$  при минимально допустимых по техническим условиям –  $20\%$

и  $68 \text{ Дж/см}^2$  соответственно), вызванное нарушением технологии литья и термической обработки отливок, что привело к сигматизации сплава и повышению его склонности к хрупкому разрушению и СР. Исследования микроструктуры выявили скопление хрупких составляющих (s-фазы и d-эвтектоида) по границам зерен, образовавшихся вследствие нарушения технологии термообработки задвижек, а также превышения процентного содержания ферритной составляющей структуры.

а) СР шпильки крана Ду 100 мм б) СР корпуса задвижки  
Рисунок 7. Разрушения запорной арматуры

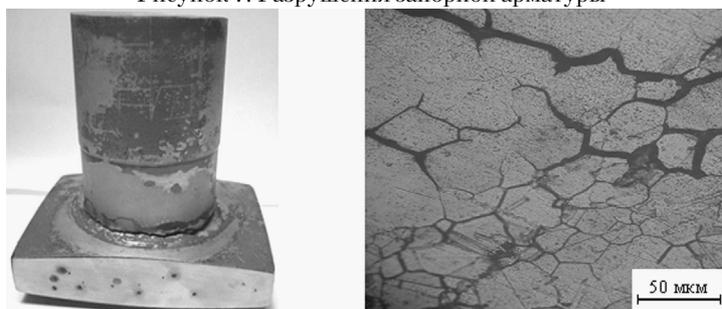
**Разрушение задвижки** вследствие отрыва «пятки» шпинделя (рисунок 8а) произошло после 20 лет эксплуатации. Шпиндель изготовлен из никелевого сплава Н70МФВ, твердость металла шпинделя составляет 305-310НВ. Результаты испытаний показали, что механические характеристики металла шпинделя, включая и ударную вязкость, находятся на высоком уровне:  $y_B = 1047 \text{ МПа}$ ,  $y_T = 793 \text{ МПа}$ ,  $d = 22,7\%$ ,  $KCV^{-40} = 62,8 \text{ Дж/см}^2$ . Разрушение произошло в области галтели- перехода от шпинделя к пятке (зацепу) – по зоне сосредоточения максимальных растягивающих напряжений, где и располагается очаг сероводородного растрескивания. От него магистральная трещина развивалась в плоскости, лежащей под углом  $35 \pm 40^\circ$  к оси шпинделя, на глубину до  $j$  от сечения, далее трещина перешла в плоскость, расположенную под углом  $110-120^\circ$  к первоначальной плоскости развития трещин. Очаг разрушения возник там, где шиббер опирался на «пятку» шпинделя, причем нагрузка распределялась не по всей длине окружности, а только на дуге  $150^\circ$  и неравномерно. На пятке, в месте приложения нагрузки, видны следы смятия поверхности, а с противоположной стороны на поверхности остались нестертыми следы от механической обработки, оставшиеся при изготовлении шпинделя. Внецентренное приложение нагрузки на пятку шпинделя привело к возникновению совместного действия растяжения и изгиба, что обусловило значительную концентрацию напряжений и сероводородное растрескивание металла в области галтели-перехода от шпинделя к пятке. При достижении трещиной  $3/5$ -х сечения шпинделя произошел его долом. На оставшейся площади менее  $1/3$  сечения шпинделя с противоположной стороны от очага разрушения, интенсивно зарождались и межкристаллитно развивались водородные трещины (рисунок 8б). Слияние этих межкристаллитных трещин с магистральной привело к обрыву пятки шпинделя задвижки.

Рисунок 8. Разрушение шпинделя задвижки

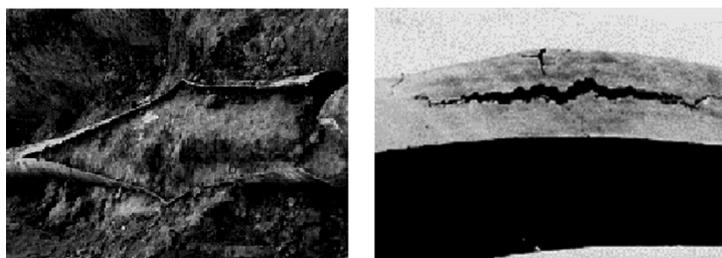
**Разрушение** заводского продольного сварного шва трубопровода Ж 720Ч22 мм представлено на рисунке 9 а. Очаг разрушения длиной 110 мм находился в месте выпучины кромок листа в виде полуволны синусоида. Разрушение произошло по зоне перегрева (0,5 мм от зоны сплавления) продольного шва, расположенного в верхней части трубы. Участок излома в районе очага имеет кристаллическую структуру, к нему сходятся два направленных один к другому шевронных узора. По результатам металлографических исследований, водородные блистеры зарождались на границах «матрица - неметаллические включения» и располагались по всему сечению стенки трубы. При этом максимальное сосредоточение их наблюдается практически в середине стенки, что объясняется повышенной концентрацией неметаллических включений в центральной зоне листа, вследствие специфики изготовления проката. В дальнейшем, по мере накопления водорода, блистеры соединяются между собой или с поперечными трещинами, пронизывая все сечение металла. Значительное давление водорода в лидирующем расслоении привело к возникновению разрушающих напряжений в наружных слоях металла стенки и развитию поперечных трещин с последующей разгерметизацией участка трубопровода.

**Разрушение** в виде водородных расслоений (ВР) металла труб трубопроводов, транспортирующих сероводородсодержащие среды, происходят на участках трубопроводов, содержащих дефекты типа неметаллических включений и металлургических расслоений (рисунки 9б, в).

а) СР трубопровода Ш 720мм б) ВР металла трубопровода Ш 720мм

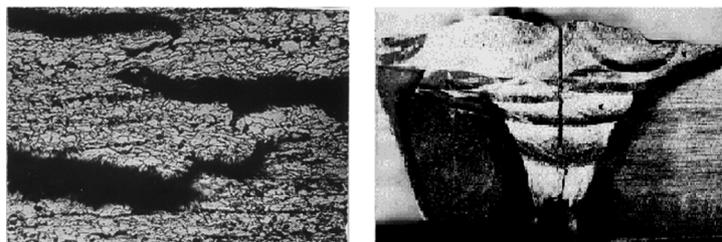
в) ВР металла трубопровода Ш 720мм, x200 г) СР сварного шва трубопровода Ш 720мм

стыков трубопроводов обусловлено дефектами сварных соединений (рисунки 9г, д, е).

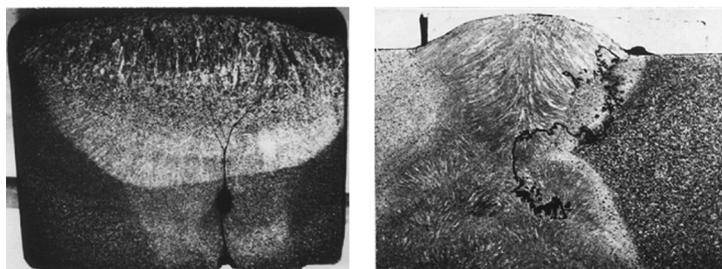
**Разрушение** в виде сероводородного растрескивания (СР) сварных

д) СР сварного шва трубопровода Ш 168мм е) СР сварного шва трубопровода Ш 720мм

Рисунок 9. Отказы трубопроводов, транспортирующих сероводородсодержащие среды
