Клевцов Г.В., Клевцова Н.А., Ильичев Л.Л., Фесенюк М.В., Фролова О.А.,
Гражданкин Р.А., Терентьев А.А.
Оренбургский государственный университет

ВЛИЯНИЕ ИОННО-ПЛАЗМЕННОГО ПОКРЫТИЯ, НАНЕСЕННОГО ПРИ ТЕМПЕРАТУРЕ ФАЗОВЫХ ПРЕВРАЩЕНИЙ, НА УСТАЛОСТНУЮ ПРОЧНОСТЬ ОБРАЗЦОВ ИЗ СТАЛИ 20

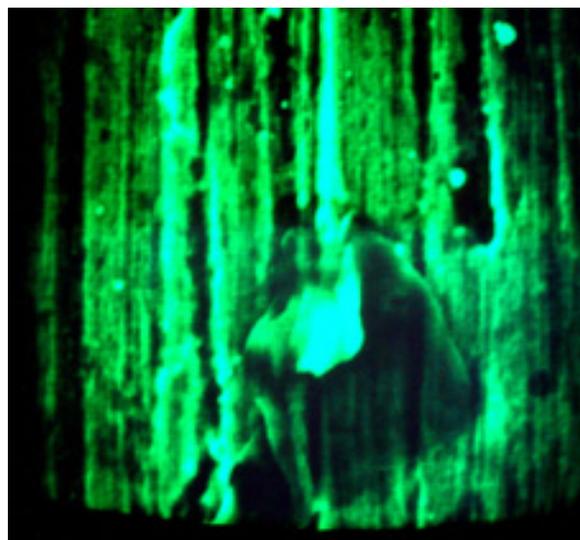
Рисунок 2. Отпечаток укола микротвердомера ПМТ-3 на поверхности образца после нанесения покрытия при температуре 727 °С (увеличение: x 3500)

Анализ полученных отпечатков алмазного индентора микротвердомера показал, что после воздействия индентора на покрытиях не обнаружено микротрещин (рис. 2). Следовательно, покрытия отличаются высокой пластичностью и высокой адгезионной

прочностью независимо от температуры их нанесения.

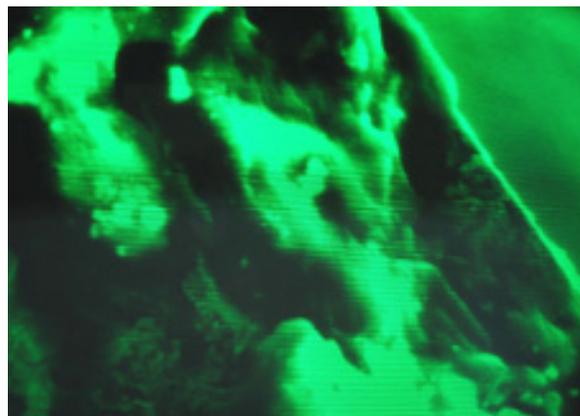
Рисунок 4. Микрофрактография очага усталостного разрушения образцов из стали 20 без покрытия. (Увеличение: а – х500, б – х1500)

Из рисунка 4 видно, что в случае отсутствия покрытия в очаге усталостного разрушения образуется характерная зона сдвига θ под углом 45° к поверхности излома, отличающаяся сравнительно плоским микрорельефом. Затем усталостная трещина развивается перпендикулярно оси образца. На этой стадии можно наблюдать ямочный микрорельеф (см. рис. 4).
