ИССЛЕДОВАНИЕ УСЛОВИЙ РАБОТЫ ПОДШИПНИКОВ КОЛЕНЧАТОГО ВАЛА ДВИГАТЕЛЯ

RESEARCHING OF ENGINE CRANKSHAFT BEARINGS WORKING CONDITIONS

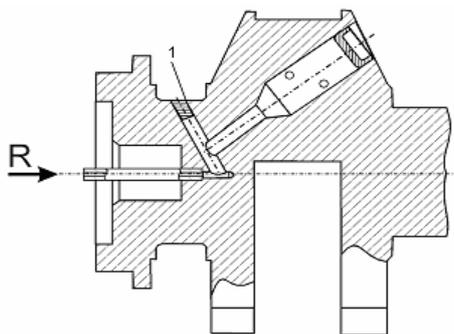
Рисунок 1. Схема подвода масла по оси коленчатого вала для замера потребного расхода через шатунные подшипники 1 шейки (основной канал 1 заглушен)

Для определения расхода масла была разработана методика исследования, суть которой заключалась в одновременном измерении действительного расхода масла с 3-й шатунной шейки и того количества масла, которое могут пропустить подшипники 1-й шатунной шейки при одинаковых условиях с номинальными зазорами (0,09-0,10мм). Исследования проводили на двигателе КамАЗ-740 [5]. Перед испытаниями произведена доработка коленчатого вала. В коленчатом вале двигателя глушился масляный канал 1-й коренной шейки установкой в канал заглушки 1 (рисунок 1), в результате чего в 1-ю шатунную шейку масло подается снаружи.

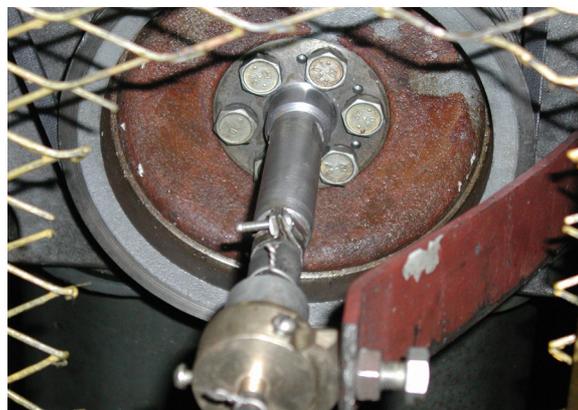
Рисунок 2. Подвод масла к 1-й шатунной шейке по оси коленчатого вала из системы смазки двигателя через внешний масляный канал

На передний фланец коленчатого вала устанавливалась полумуфта (рисунок 2), на которую крепился штуцер, обеспечивающий подвод масла к шатунным подшипникам по оси коленчатого вала. В масляном насосе блокировал-

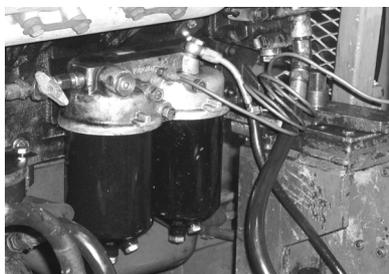
Рисунок 3. Отбор масла с фильтра для подвода к 1-й шатунной шейке по внешнему трубопроводу (справа) и регулирование величины давления принудительным сливом (слева) на работающем двигателе

К фильтру полной очистки масла (рисунок 3) в области чистого масла крепился штуцер с краном слива, манометр давления масла, маслопровод, соединенный с полумуфтой коленчатого вала и с включенным счетчиком расхода масла ШЖУ-25М.

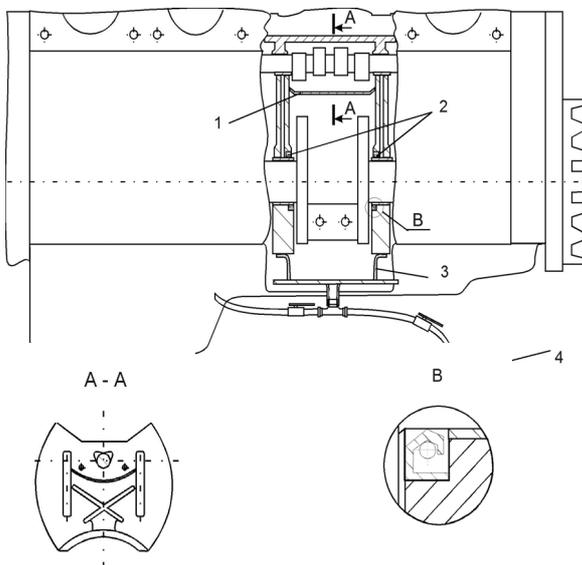
1 – металлическая перегородка; 2 – уплотнительная манжета; 3 – поддон; 4 – мерная емкость

Рисунок 4. Схема измерения действительного расхода масла с 3-й шатунной шейки на работающем двигателе

Для осуществления замеров расхода масла, идущего на слив с 3-й шатунной шейки в блоке цилиндров в районе 3-го и 4-го коренных опор, создали изолированный «отсек» (рисунок 4).

При этом с целью исключения попадания масла в этот изолированный «отсек» с 3-й и 4-й втулок распределительного вала между перегородками блока цилиндров закрепили металлическую пластину (поз. 1), и на опорах 3-й и 4-й коренных шеек коленчатого вала установили уплотнительные манжеты (поз. 2). В нижней части блока между 3-м и 4-м коренными опорами смонтировали изолированный поддон (поз. 3), сливную трубку которого вывели через основной поддон двигателя наружу. В результате этих доработок в изолированном поддоне собиралось только

Расход масла через шатунные подшипники 3-го и 7-го цилиндров определяли замером объема масла, поступившего за 1 минуту из изолированного поддона (поз. 3) в мерную емкость (поз. 4), на различных режимах работы двигателя.

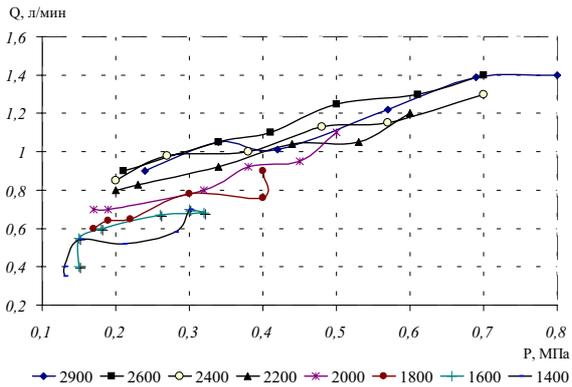
Рисунок 5. Зависимость достижимого расхода масла через шатунные подшипники 1-го и 5-го цилиндров (1-я шатунная шейка) на различных оборотах (об./мин.) двигателя при подводе масла по оси коленчатого вала и номинальных зазорах (0,09 мм) при температуре масла 90+5 °С

Полученные результаты показаны на графиках (рисунки 5 и 6), на которых видно, что действительный расход в области давлений от 0,3 МПа ниже достижимого (потребного). Необходимо также отметить, что при измерениях масла с 3-й шатунной шейки выявлен эффект «пульсации» масляного потока, стекающего из отсека [2].

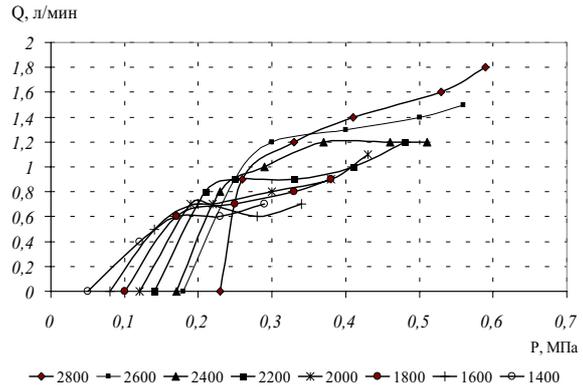
Рисунок 6. Действительный расход масла через шатунные подшипники 3-го и 7-го цилиндров двигателя (3-я шатунная шейка) с номинальными зазорами (0,1 мм) на различных оборотах и давлениях в системе смазки при температуре масла 90+5 °С

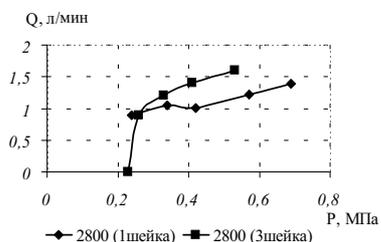
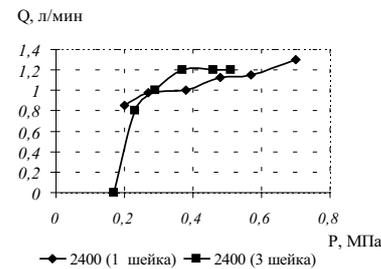
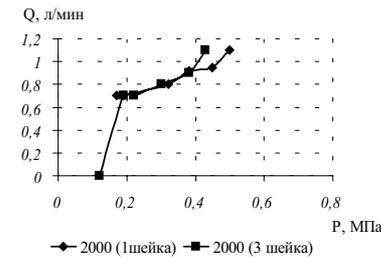
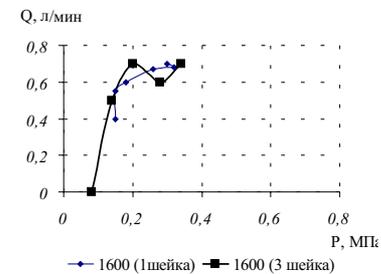
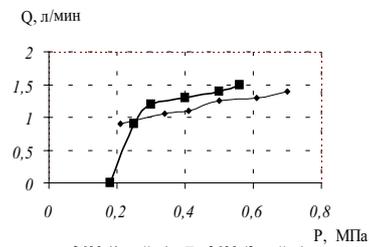
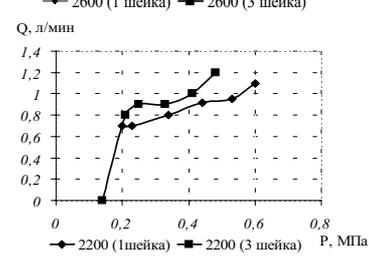
Рисунок 7. Диаграммы действительного (3-я шейка) и потребного (1-я шейка) расходов масла через шатунные подшипники одной шейки на различных оборотах при одновременном измерении на работающем двигателе

Эффект «пульсации» представляет собой периодическое увеличение интенсивности истечения масла через определенные промежутки времени, продолжительность интенсивного потока составляет 3-4 секунды. Данная пульсация наблюдалась на частоте вращения коленчатого вала двигателя, начиная с 1600 мин^{-1} и выше, в области перегиба графика действительного расхода и пересечения с графиком потребного расхода (рисунок 7).

ной полости маслом. Причем, в интервале давлений между состоянием, когда полость пуста и заполнена, обнаружен режим периодического заполнения и опорожнения полости. Этот режим происходит, очевидно, при знакопеременном балансе расхода масла из шатунной полости через подшипники и притока в нее.
