УСТАЛОСТНЫЕ РАЗРУШЕНИЯ ДЕТАЛЕЙ НЕФТЕГАЗОВОГО ОБОРУДОВАНИЯ

В статье рассмотрены усталостные разрушения деталей и конструкций под действием переменных нагрузок и коррозионных сред. Представлены основные причины отказов и методы повышения работоспособности изделий.

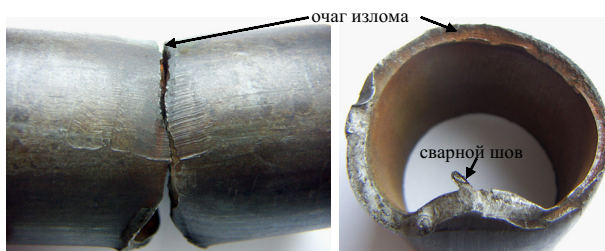
Рисунок 2. Вид излома ГНКТ (а) и очаг разрушения (б)

Разрушение гибкой насосно-компрессорной трубы (ГНКТ) $\varnothing 38 \times 3$ мм Койлтюбинговой установки. При подъеме на устье скважины ГНКТ обнаружен свищ в теле трубы с последующим изломом. ГНКТ работает в условиях переменного изгиба, воздействия коррозионных сред, содержащих кислотный раствор, сероводород, при рабочем давлении более 30 МПа. На рисунке 1 показана схема подачи ГНКТ в скважину. На рисунке 2 представлен фрагмент разрушенной прямошовной ГНКТ. При анализе излома ГНКТ выявлен усталостный характер разрушения. Разрушение началось со стороны, противоположной сварному шву трубы, о чем свидетельствует небольшая площадка – очаг разрушения, рисунки 2, 3.

Причиной поломки ГНКТ является малоцикловая усталость металла – суммарное количество циклов нагружений трубы, превышающее в 1,6 раза возможное количество циклов нагружений до зарождения в металле ГНКТ трещин, привело к уменьшению в 3 раза пластических свойств металла трубы и вызвало не только зарождение в металле трещин, но и их развитие в сквозное повреждение ГНКТ. Повысить работоспособность ГНКТ можно исключением выпрямления трубы после барабана перед направляющим желобом, путем конструктивного соединения барабана с направляющим желобом.

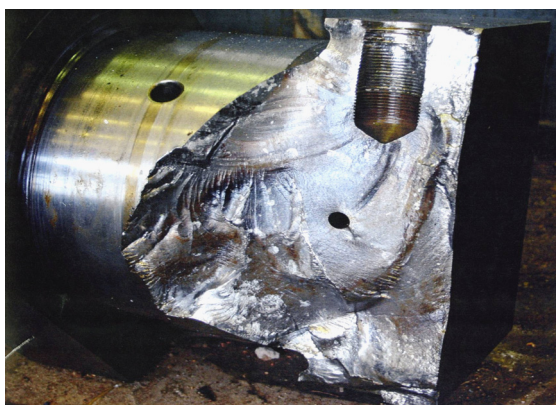
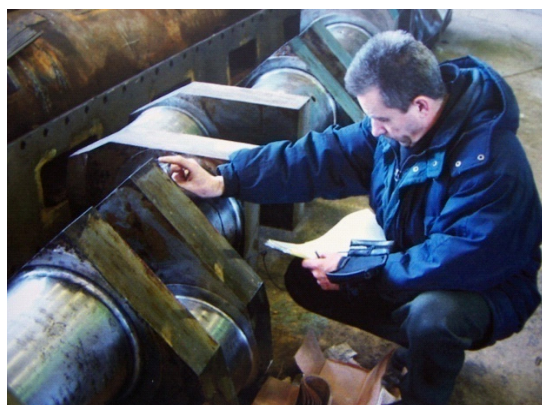
Рисунок 7. Усталостное разрушение (а) коленчатого вала (б) компрессора

Усталостное разрушение коленчатого вала из стали 34ХН1МА поршневого компрессора (рисунок 7) произошло по сечению диаметром 330 мм, где расположено резьбовое отверстие $\varnothing 56$ мм крепления противовеса. В области конца этого отверстия расположен очаг

разрушения, от которого зародилась, а затем развились в процессе эксплуатации компрессора усталостные трещины. Для повышения работоспособности коленчатого вала необходимо уменьшить в 2 раза глубину резьбового отверстия так, чтобы длина резьбы была равна ее диаметру.

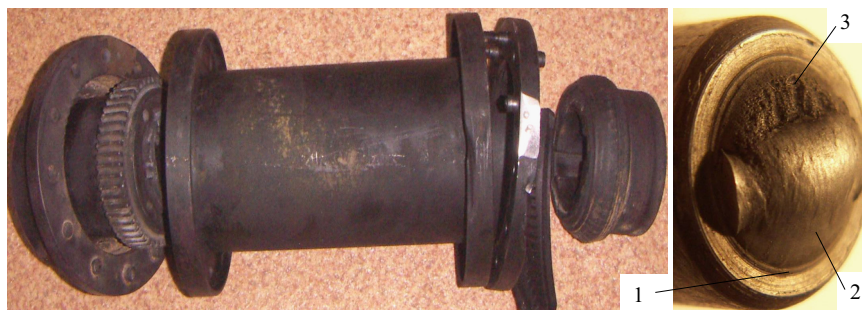
Рисунок 8. Детали компрессора ЗУ40К01 промежуточного вала и зубчатой муфты (а); усталостный излом болта (б): 1 – очаг разрушения; 2 – зона развития усталостной трещины; 3 – зона долома

Разрушение зубчатой муфты центрального компрессора, произошло после наработки 194000 часов. Номинальная частота вращения вала компрессора 8864 об/мин. При исследовании деталей разрушенной зубчатой муфты (рисунок 8) на фланцевом соединении муфты со стороны мультипликатора оставшиеся во фланце 7 болтов разрушены по зоне перехода резьбовой части к телу болта. Повреждения пяти оставшихся во фланце болтов имеют характер усталостного разрушения, на изломах этих болтов наблюдаются площадки, перпендикулярные к оси болта, где происходило зарождение усталостной трещины. Эти площадки переходят в зоны подрастания усталостной трещины (зона усталости) с гладкой полусферической поверхностью со следами наклепа и зоны последующего долома с крупнозернистым строением. Два оставшихся во фланце болта имеют излом, характерный для среза, которой произошел после усталостного разрушения других болтов и, соответственно, резкого уменьшения прочности фланцевого соединения зубчатой муфты со стороны мультипликатора.

Зубчатая муфта со стороны мультипликатора имеет незначительные повреждения зубьев, а со стороны компрессора – все зубья шестерни и колеса повреждены. Это также подтверждает факт первоначального разрушения

фланцевого соединения со стороны мультипликатора. При этом оставшийся без одной опоры промежуточный вал при своем вращении привел к полному разрушению зубчатой пары муфты со стороны компрессора. *Причиной разрушения* зубчатой муфты компрессора явились возникшие в процессе длительной эксплуатации усталостные трещины в металле болтов зубчатой муфты со стороны компрессора, развитие которых привело к долому этих болтов с последующим срезом остальных болтов фланцевого соединения муфты. Для исключения подобных инцидентов необходимо заменять болты зубчатой муфты через каждые 50 тысяч часов наработки.
