БИОКОРРОЗИЯ СТАЛЬНЫХ КОНСТРУКЦИЙ

В статье рассмотрен механизм биокоррозии, основные причины биокоррозионных повреждений стальных конструкций и методы предотвращения биокоррозии изделий.

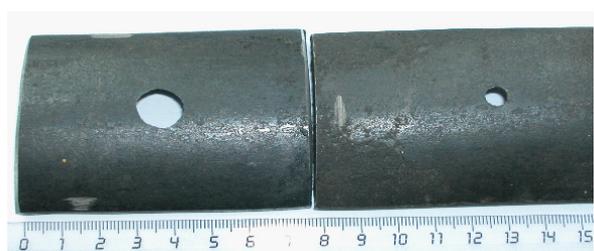
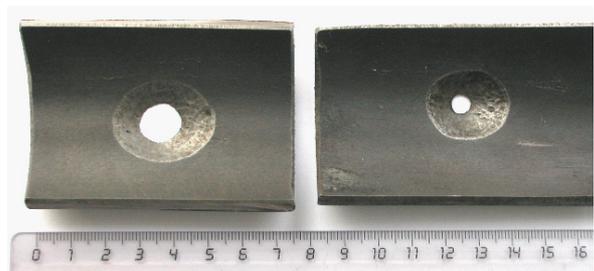
Рисунок 1. Биокоррозионные повреждения
стальной трубы $\varnothing 89$ мм

Биокоррозионные повреждения металла труб из стали 20, транспортирующих сероводородсодержащие нефтегазоконденсатные среды, представлены на рисунках 1–3.

а – наружная поверхность;
б – внутренняя поверхность

Следовательно, по характеристикам сопротивления общей сероводородной коррозии и водородному растрескиванию исследуемый металл труб соответствует требованиям НД, а основной причиной образования повреждений металла труб (рисунки 1–3) является биокоррозия локальных участков металла труб.

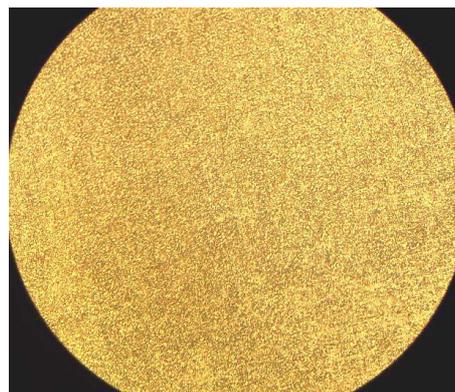
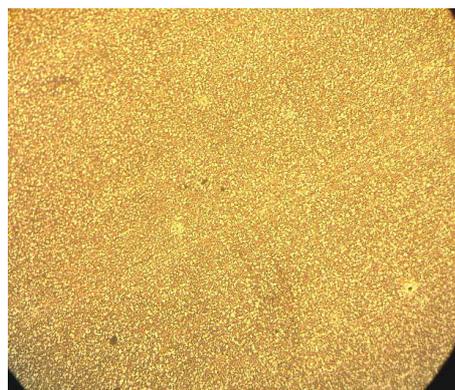
Рисунок 4. Микроструктура металла трубы $\varnothing 89$ мм

Полосчатость структуры металла труб, определенная по ГОСТ 5640-68, не превышает 2 балла и соответствует баллу 1б, размер зерна, определенный по ГОСТ 5639-82, соответствует 9–10 баллу. Загрязненность стали неметаллическими включениями, определенная по ГОСТ 1778-70, соответствует баллу 1б (рисунок 4а), что в целом соответствует требованиям НД.

ке NACE TM 0284 испытывали образцы металла труб размером $20 \times 150 \times (t - 2)$ мм, где t – толщина стали трубы. Испытания на ВР проводили в течение 96 часов путем погружения в сероводородсодержащую среду трех одинаковых образцов, вырезанных из каждой исследуемой трубы. После испытаний образцы разрезали на четыре части длиной по 25 мм. Каждую часть в месте реза полировали и травили так, чтобы можно было отличить водородные расслоения от включений, царапин и других дефектов. Измерение длины и глубины трещин проводили при 100-кратном увеличении в трех поперечных сечениях каждого образца. После испытаний, разрезки и полирования образцов, в их поперечных сечениях водородные трещины не обнаружены (рисунок 4 б). На наружных поверхностях образцов коррозионные повреждения также отсутствуют.

а – исходное состояние, $\times 100$;
б – после испытаний на ВР, $\times 100$ ($\times 1,2$)
