ВЛИЯНИЕ ТВЕРДОСТИ НА СЕРОВОДОРОДНОЕ РАСТРЕСКИВАНИЕ СТАЛЕЙ

В статье рассмотрены случаи сероводородного растрескивания стальных деталей и изделий. Показано, что наряду с химическим составом сталей наиболее комплексным механическим критерием характеризующим пригодность сталей к эксплуатации в сероводородсодержащих средах является твердость.

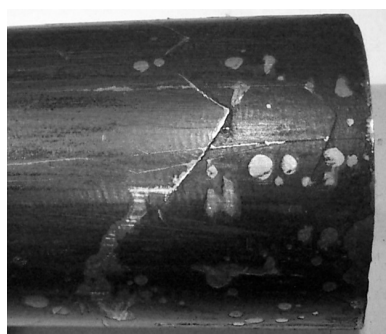
На рисунке 1 представлен фрагмент бесшовной трубы из стали типа X18H10T с твердостью металла более 29 HRC. Труба эксплуатировалась в условиях сложного напряженного состояния (растяжение с кручением) при воздействии сероводородсодержащих нефтегазовых сред и имеет множество поверхностных трещин, ориентированных под углом примерно 45° и продольную сквозную трещину. Трещины сероводородного растрескивания, распространяются как в окружном, так и в осевом направлении трубы (рисунки 2, 3).

Рисунок 1. Трещины бесшовной трубы из стали типа X18H10T

Таким образом, основной причиной сероводородного растрескивания бесшовной трубы из стали типа X18H10T с твердостью более 29 HRC явилось превышение допустимого уровня твердости металла в результате применённой технологии изготовления.

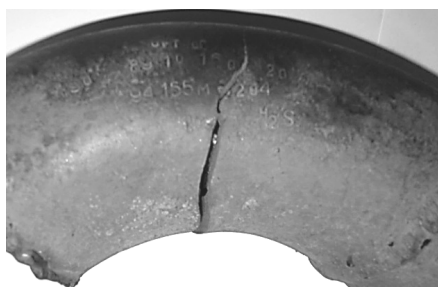
Рисунок 7. Хрупкое разрушение отвода 89x10 мм

Наблюдались случаи хрупких разрушений гнутых отводов, изготовленных из стали 20 (рисунок 7). Твердость металла разрушенных отводов составляла 177–198 НВ.

Отводы разрушались с образованием как сквозных, так и несквозных трещин, развивающихся со стороны внутреннего радиуса загиба.

Хрупкое разрушение отводов из стали 20 объясняется нарушением технологии их изготовления, приводящее к потере пластичности, увеличению твердости металла отводов и к возникновению в металле отвода технологических остаточных напряжений (рисунок 8), достигающих предела текучести стали.
