## **ОБЕСПЕЧЕНИЕ РЕМОНТОПРИГОДНОСТИ АЗОТИРОВАННЫХ КОЛЕНЧАТЫХ ВАЛОВ ЭЛЕКТРОЭРОЗИОННОЙ ОБРАБОТКОЙ ШЕЕК**

В работе представлены результаты исследования, направленного на обеспечение ремонтно-пригодности азотированных коленчатых валов. Анализ эксплуатационной надёжности двигателей КАМАЗ с азотированными коленчатыми валами показал высокую износостойкость данных валов. Вместе с тем, возникающие при эксплуатации на шейках вала задиры общепринятыми методами обработки устранить практически невозможно из-за высокой твёрдости поверхностного слоя, а наплавка на азотированный слой невозможна, что приводит к утилизации вала. К тому же, толщина азотированного слоя крайне мала, что позволяет обрабатывать вал не более, чем на один ремонтный размер. Вследствие этого, ремонтпригодность азотированных коленчатых валов является крайне неудовлетворительной и значительно увеличивает издержки на эксплуатацию транспортных средств. Так, при среднерыночной цене коленчатого вала 93 тыс. руб., программе производства 50 тысяч двигателей и уровне годовой выбраковки 0,03 потери потребителей составят 697,5 млн. руб. Для обеспечения возможности наплавки шеек азотированных валов в эксплуатации необходимо снятие азот

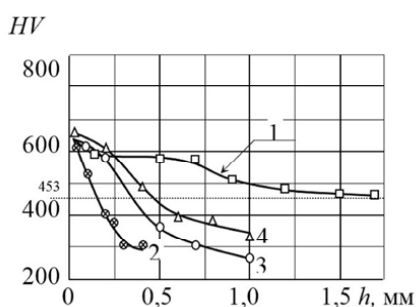
Рисунок 1. Зависимость микротвёрдости от глубины упрочненного слоя

Для сравнения эффективности разных видов поверхностного упрочнения были проведены исследования микротвёрдости коленчатых валов, результаты которых представлены на рисунке 1. Замеры микротвёрдости выполнены по HV<sub>0,3</sub> по сечениям, перпендикулярным к исследуемым поверхностям. С точки зрения обеспечения ремонтнопригодности минимальная допустимая твердость поверхности равна 453 HV<sub>0,3</sub> (45 HRC). Анализ показывает: ионное азотирование имеет наименьшую глубину микротвёрдости (рисунок 1, кривая 2).

1 – закалка ТВЧ; 2 – ионное азотирование, сердцевина 248 НВ 10/3000; 3 – карбонитрирование, сердцевина 255 НВ 5/750/10; 4 – карбонитрирование, сердцевина 341 НВ 5/750/10

Ионное азотирование имеет наименьшую глубину микротвёрдости, вследствие чего коленчатые валы, подвергнутые ионному азотированию, могут быть восстановлены перешлифовкой на 0,25 мм при естественном износе в эксплуатации. Однако при задирах перешлифовка невозможна.

Каталитическое азотирование (карбонитрирование) с твердостью сердцевины 255 НВ 5/750/10 (рисунок 1, кривая 3) обеспечивает минимально допустимую микротвёрдость на глубине около 0,4 мм, что выше, чем при ионном азотировании. Восстановление коленчатых валов в этом случае возможно при естественном износе перешлифовкой на 0,5 мм, а при задирах вкладышей в эксплуатации ремонт также невозможен [6].

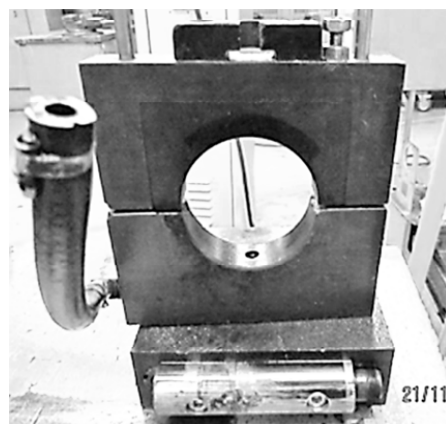
Рисунок 2. Внешний вид изготовленного графитового электрода

При проведении экспериментальной оценки работоспособности и эффективности разработанной технологии был изготовлен электрод из графита по ширине шейки, состоящей из двух половин, охватывающих шейку (рисунок 2).

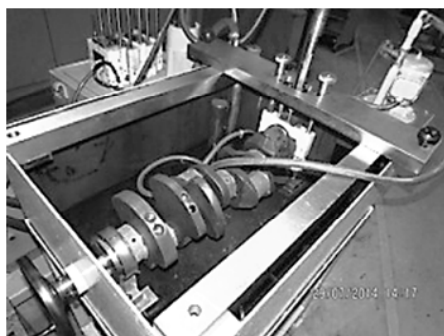
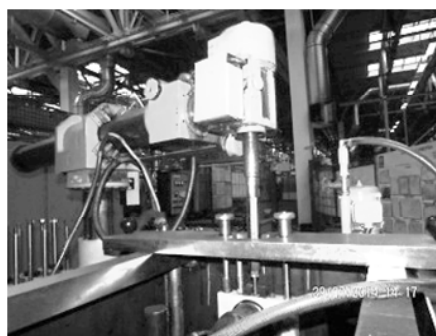
Рисунок 3. Обработка шеек коленчатого вала на электроэрозионном станке: а) коленчатый вал, погружённый в масляную ванну; б) внешний вид электроэрозионного станка

а)

б)

Для удаления азотированного слоя электрод устанавливался на шейку коленчатого вала, после чего коленчатый вал с электродом устанавливался в электроэрозионный станок в масляную ванну (рисунок 3). Станок обеспечивает необходимую плотность тока, за счет чего азотированный слой выжигается. Обработка велась поочередно коренных и шатунных шеек. Далее, в условиях ремонтного производства шейки наплавлялись (в работе использовалась наплавка под слоем флюса АН-348А проволокой 1,6Нп-30ХГСА), и шлифовались в номинальный размер.

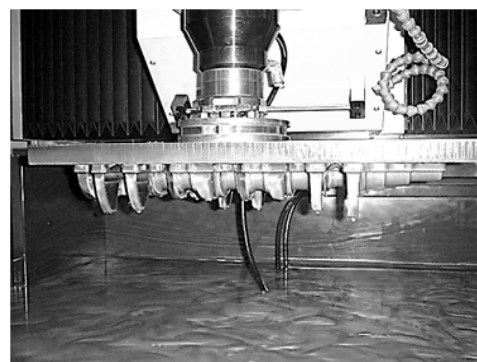
Рисунок 4. Установка для одновременной электроэрозионной обработки всех шеек коленчатого вала

Также, разработаны опытные образцы современного оборудования для использования в условиях заводского и ремонтного производства, позволяющего снимать азотированный слой одновременно со всех шеек коленчатого вала (рисунок 4).
